# কেস স্ট্যাডি-১

ঢাকা-ভাঙ্গা এক্সপ্রেসওয়ের মাদারীপুর জেলার অন্তর্গত শিবচর উপজেলার  
কুতুবপুর ইউনিয়নের সীমানা এলাকায় সংঘটিত রোডক্র্যাশ  
তদন্ত প্রতিবেদন

ন্যাশনাল হার্ট ফাউন্ডেশন অব বাংলাদেশ  
: শিবচর কেস স্টাডি

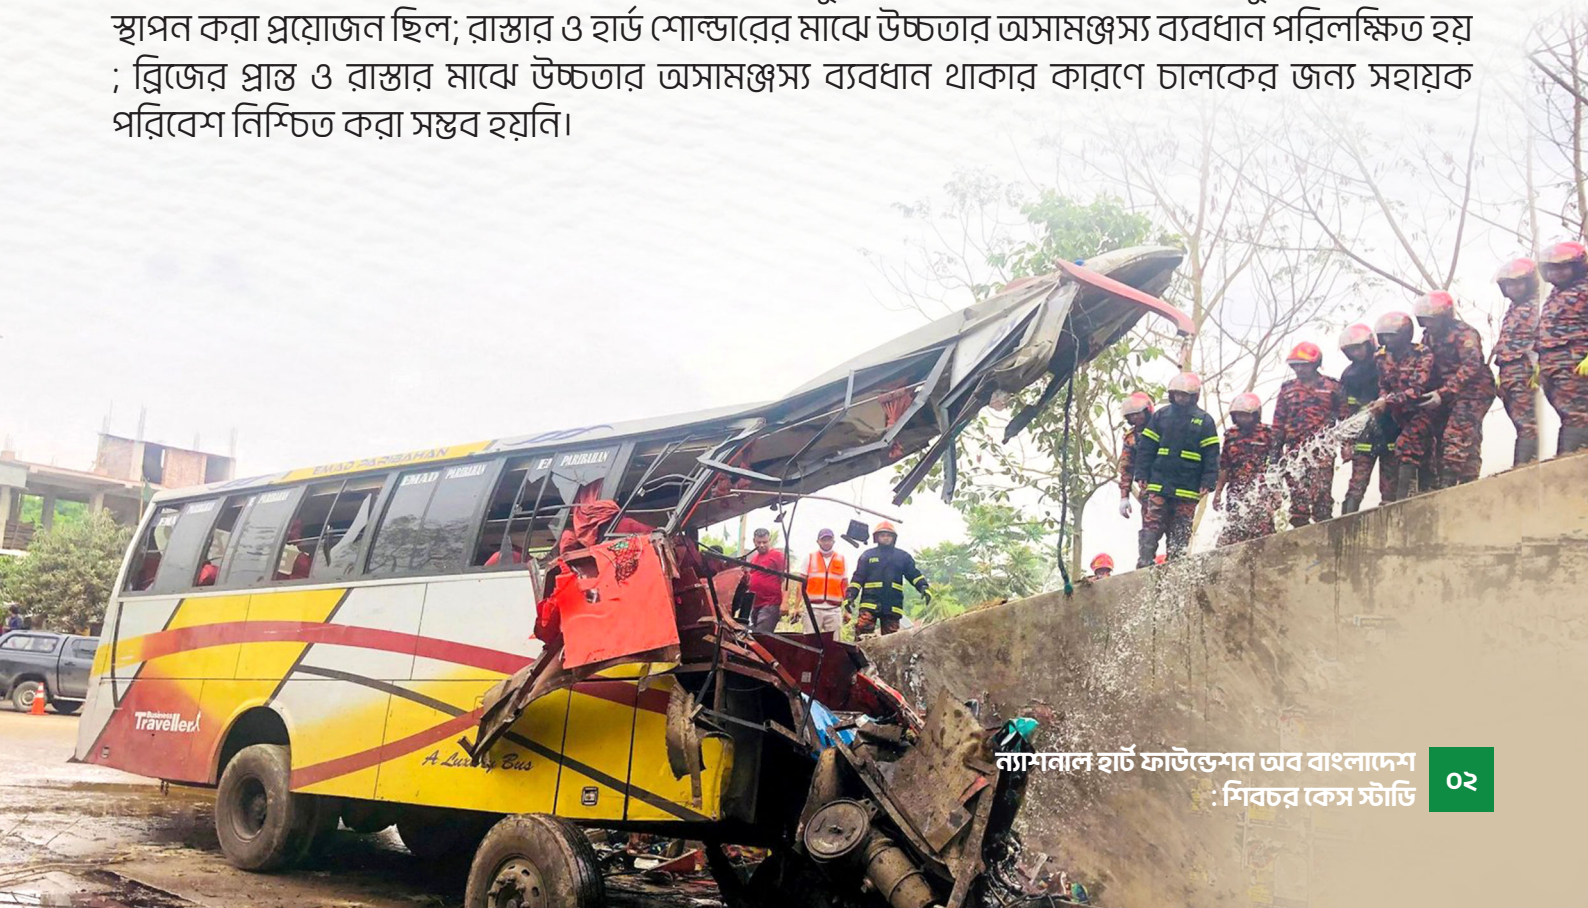
এই সড়কের পাশে নিরাপত্তা বেঞ্চনী (সেফটি ব্যারিয়ার বা গার্ড রেইল) ছিল না। যদি থাকতো তবে বাসটি রাস্তা থেকে ছিটকে পড়তো না এবং কালভার্টের সাথে ধাক্কাও এড়ানো যেত। উচ্চমাত্রার বিপদের ঝুঁকি বিবেচনা করে রাস্তার এমব্যাক্সমেন্টের উচ্চতা যদি ৬ ফুটের বেশি হয় তবে স্ট্যান্ডার্ড অনুযায়ী গার্ড রেইল স্থাপন করা প্রয়োজন ছিল; রাস্তার ও হার্ড শোল্ডারের মাঝে উচ্চতার অসামঞ্জস্য ব্যবধান পরিলক্ষিত হয়; ব্রিজের প্রান্ত ও রাস্তার মাঝে উচ্চতার অসামঞ্জস্য ব্যবধান থাকার কারণে চালকের জন্য সহায়ক পরিবেশ নিশ্চিত করা সম্ভব হয়নি।
